评价人员及现场照片

## 宏源加油站安全现状评价报告

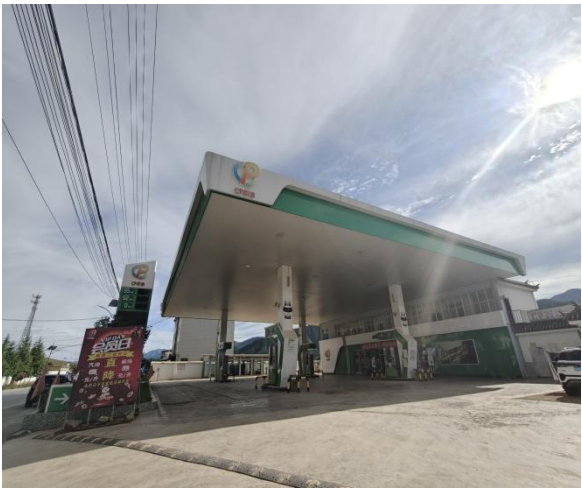
| 评价人员现场照片（左边李毅雄，右边周忠菊） | 加油站全景 |

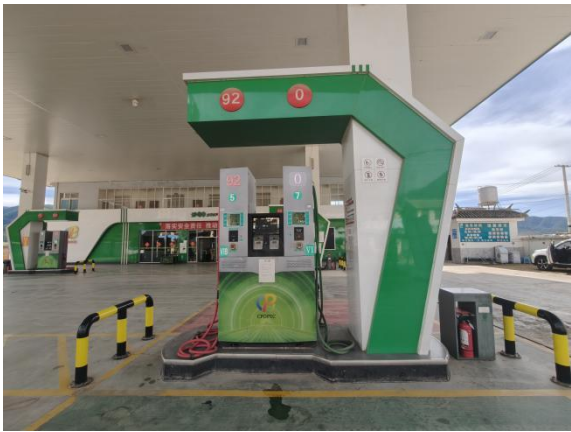
| 加油机和加油岛 | 油罐区 |

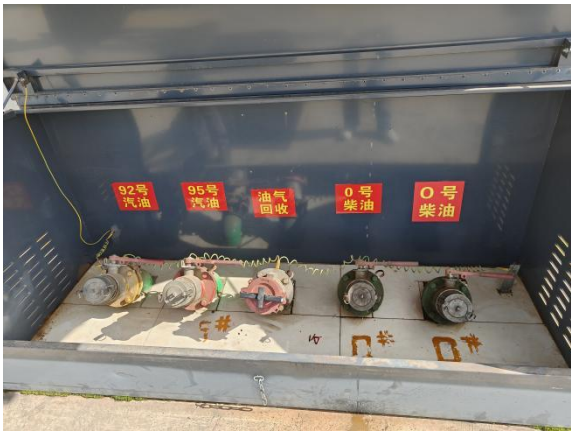
| 卸油口 | 消防器材、危废暂存间 |
