永仁县团山耕地周边重金属污染源防控项目  
(永仁县团山铜矿尾矿库闭库工程)

安全设施竣工验收评价报告

昭通市鼎安科技有限公司

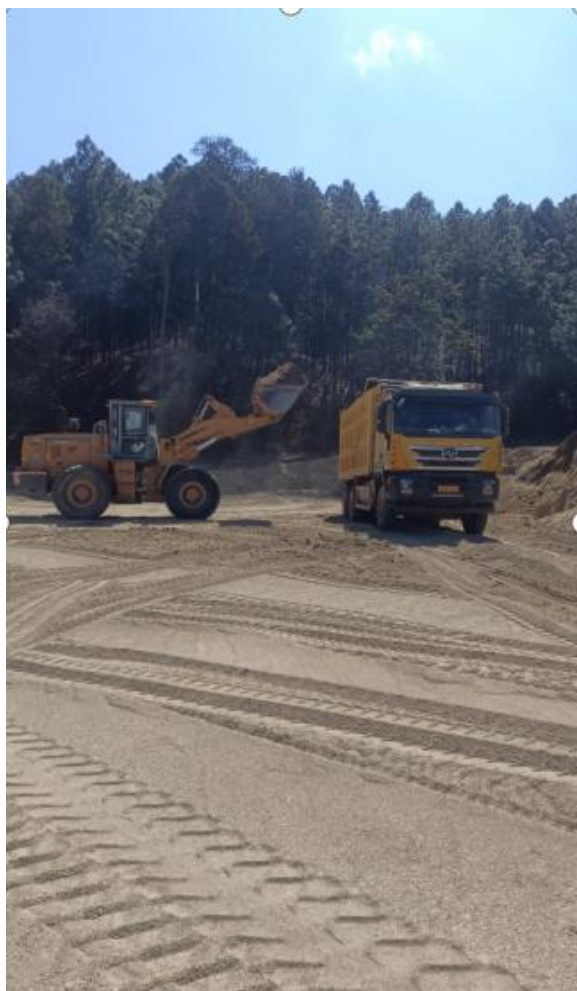
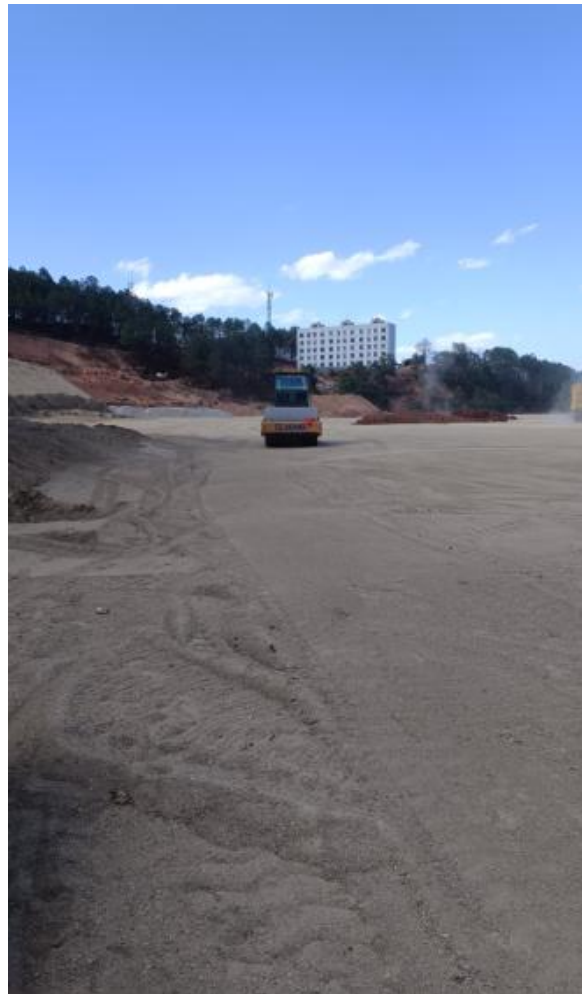
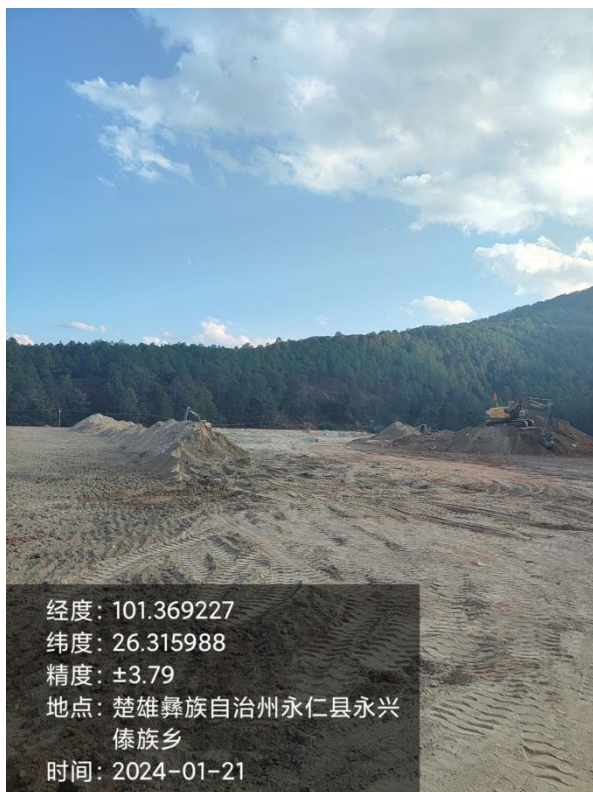
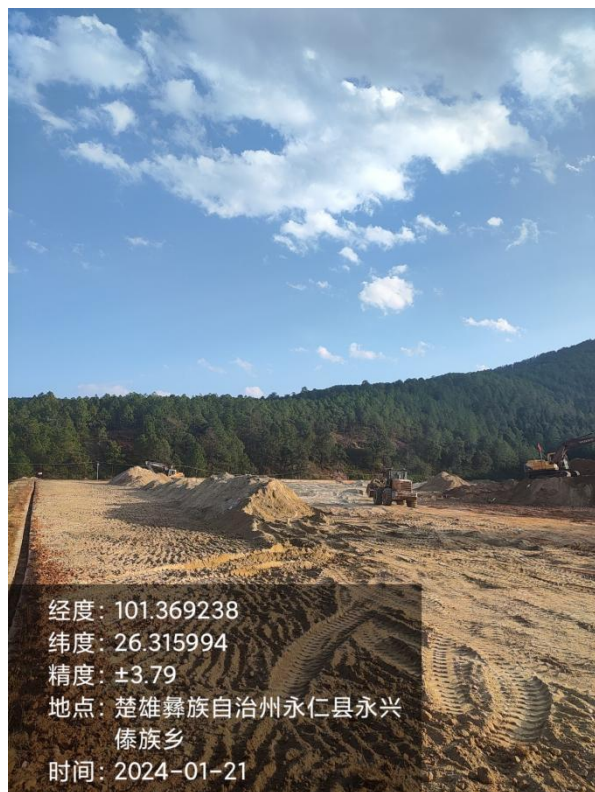
图2-4 滩面平整压实照片

标高1986.32m；右侧副坝坝顶北侧标高1986.32m，右侧副坝坝顶南侧标高1980.98m；库尾挡水坝旁左岸滩面标高1983.50m，右岸滩面标高1983.26m。根据昭通市鼎安科技有限公司2024年2月10日出具的《永仁县团山铜矿尾矿库闭库工程滩面平整工程量测绘报告》，永仁县团山铜矿尾矿库闭库工程滩面平整挖方量为15803.9m<sup>3</sup>，滩面平整填方量为17925.8m<sup>3</sup>。永仁县团山铜矿尾矿库闭库工程库尾尾砂（清淤）挖方量为989.2m<sup>3</sup>。库尾尾砂（清淤）填方量为49.6m<sup>3</sup>。

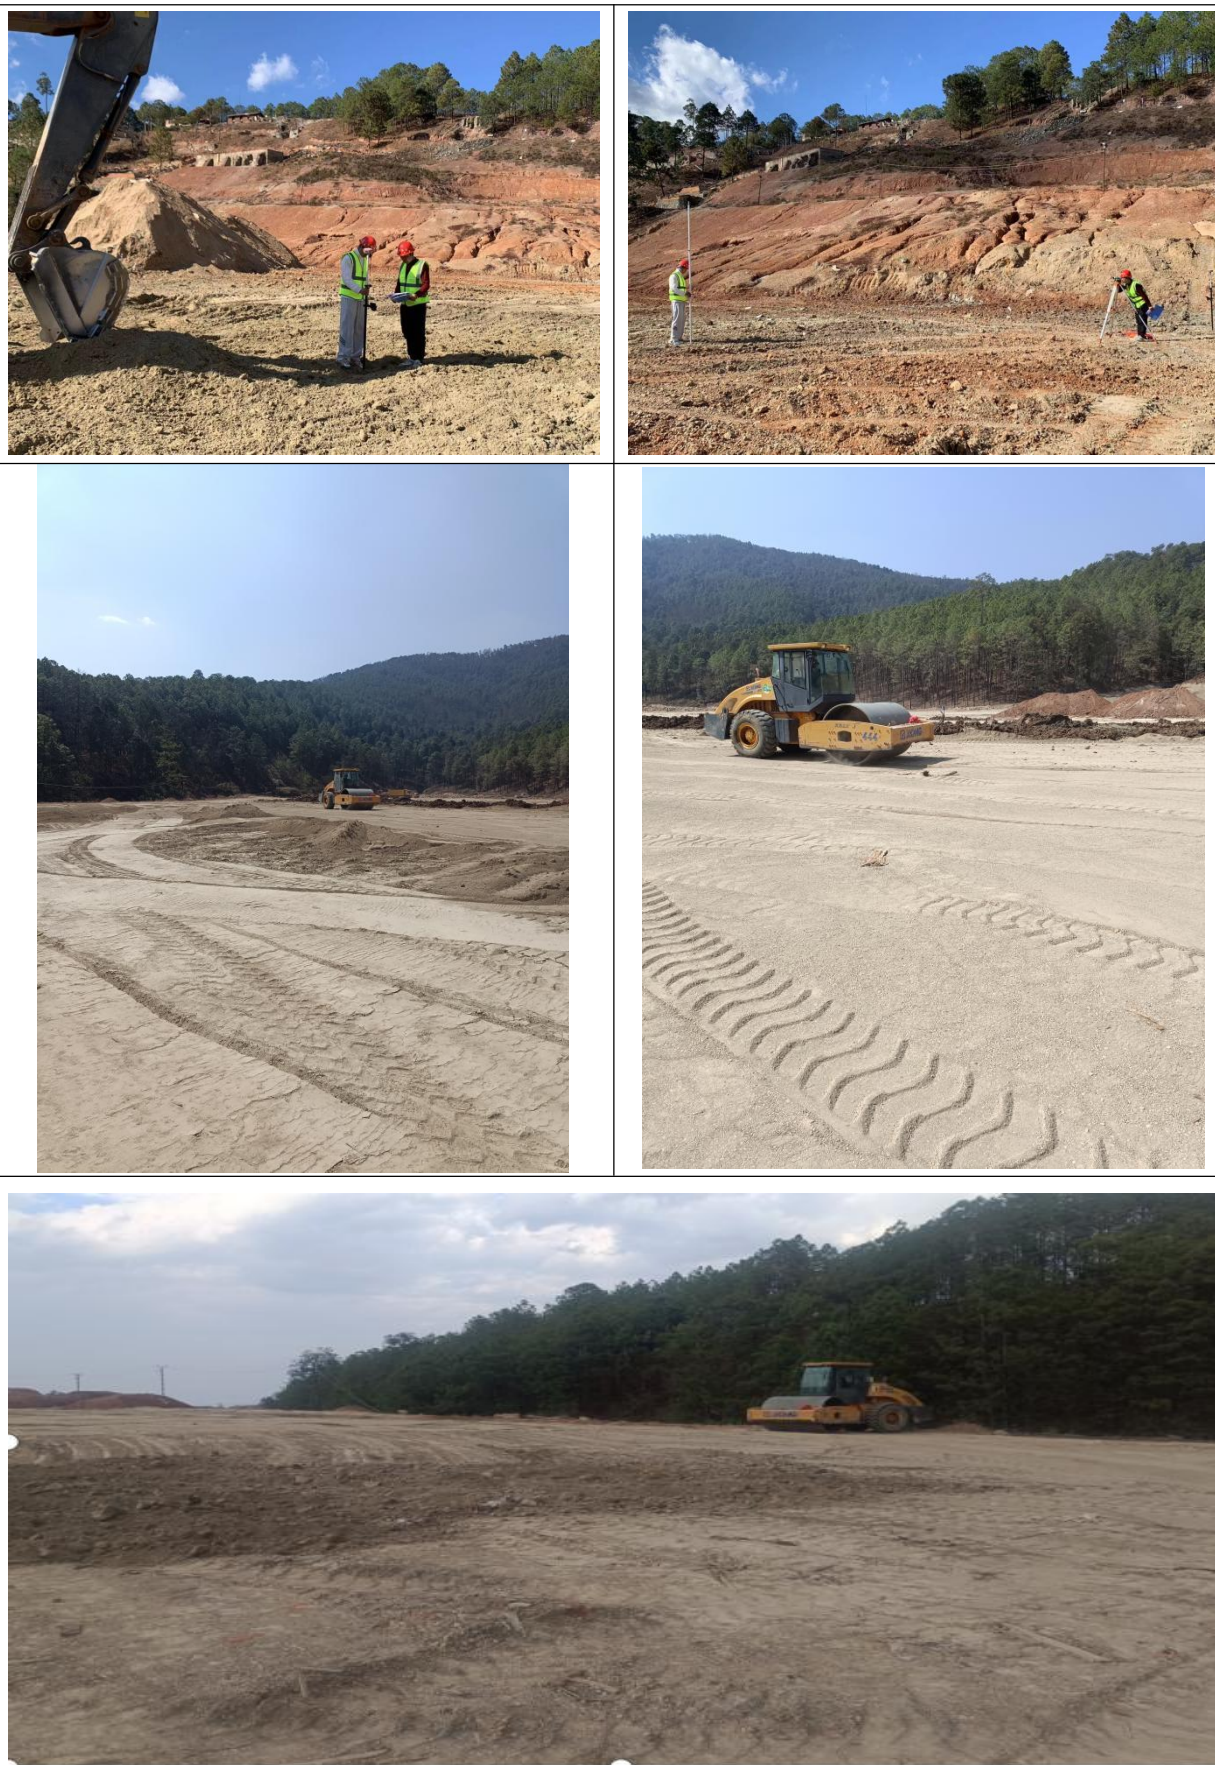
滩面平整共计面积40847.75m<sup>2</sup>，库尾清淤工程面积1112.49m<sup>2</sup>，滩面形成坝前高库尾低（北高南低），坡度1%；左岸高右岸低（西高东低），坡度1%。滩面平整覆土后：堆积坝坝顶左岸标高1987.27m，堆积坝坝顶右岸

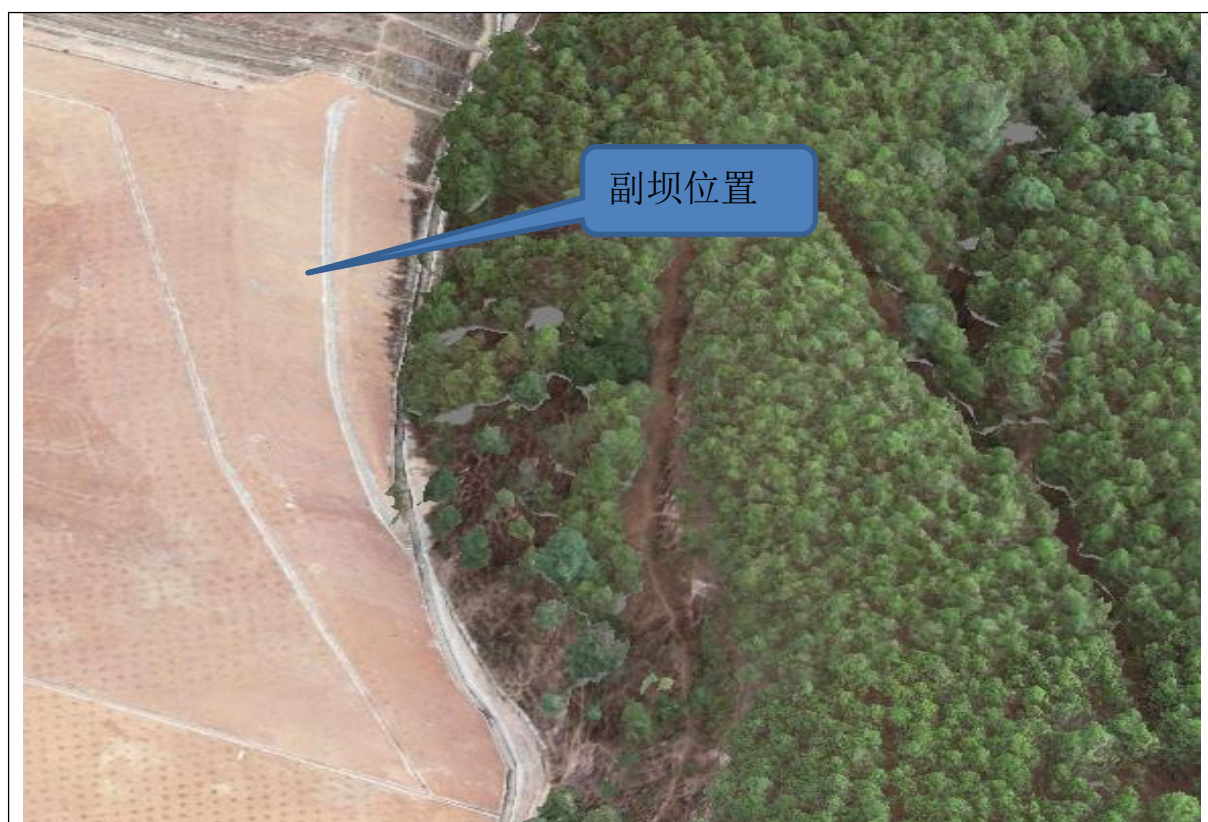
图2-11 副坝示意图

在台阶标高1980.00m，设置宽3m的马道，沿马道新建平台排水沟110m（平台混凝土浇筑排水沟，矩形断面尺寸为 $0.35 \times 0.35\text{m}$ ，）。

整形后坝坡和台阶覆土种植夹竹桃及播散狗牙草。

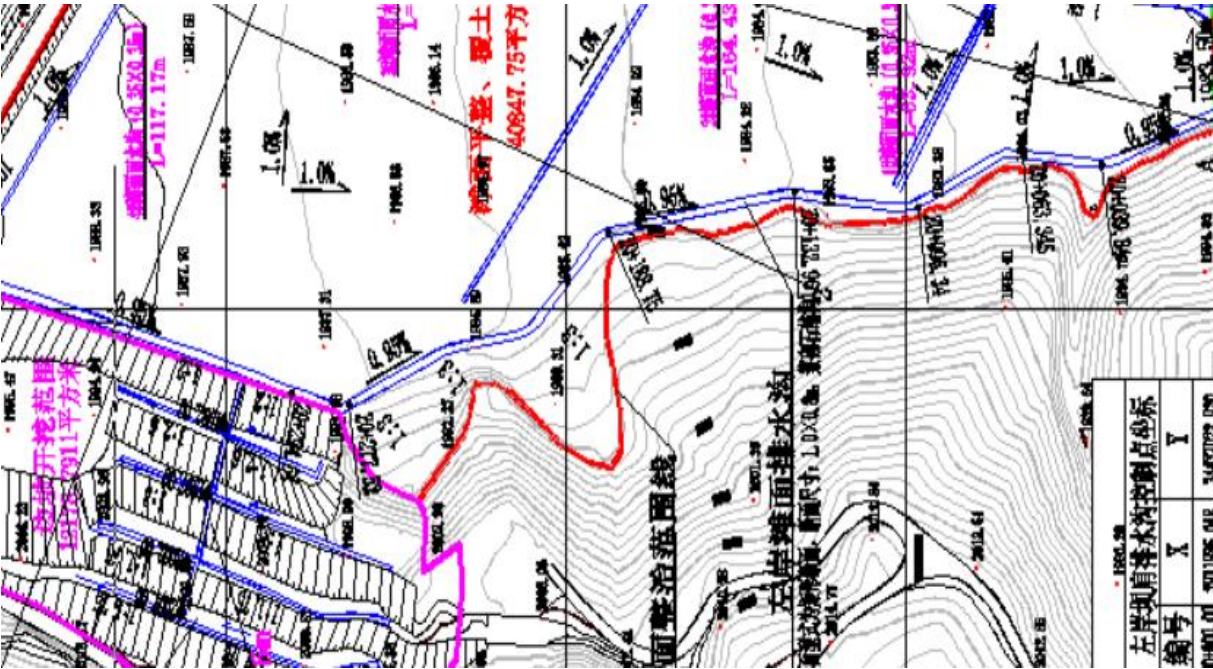
图 2-20 左岸滩面排水沟竣工平面图

左岸滩面排水沟建设于滩面与山坡结合部，在原始山体底部 1986.8m 至 1982.7m 开挖排水沟，左岸滩面排水沟基础落在山体原土岩层上。将左岸汇集雨水经左岸滩面排水沟汇集排至库尾挡水坝。根据施工签证及监理报告，左岸滩面排水沟 397m，矩形断面，C15 垫层 10cm， $M_{7.5}M_{u40}$  浆砌石结构， $M_{10}$  水泥砂浆抹面。最小纵坡  $i=0.95\%$ ，沟深为 1.0m，沟宽为 0.8m。根据抽样检测结果，该段排水沟施工质量符合设计要求，满足安全要求。

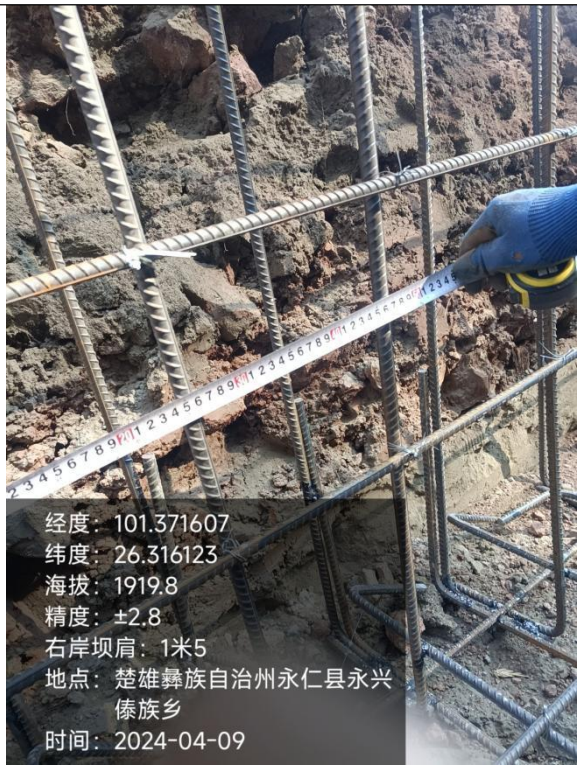
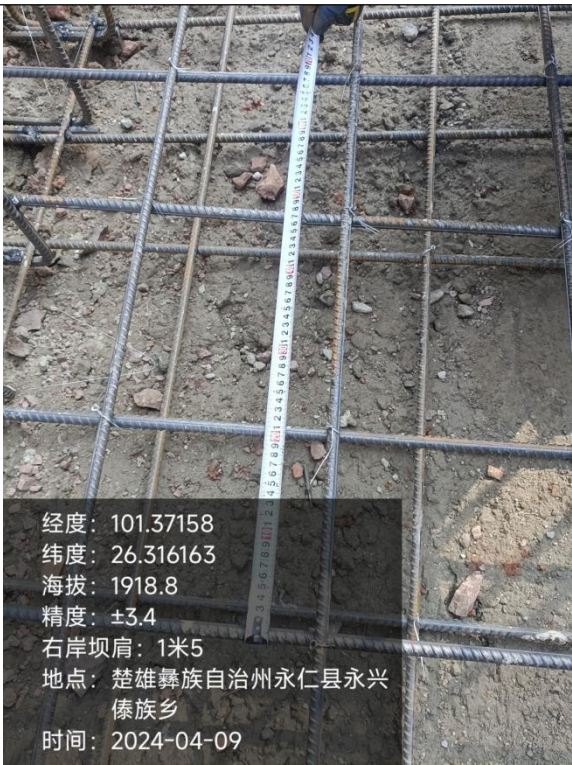
图 2-31 Y0+425.26-Y0+513.57 段钢筋施工过程图

右岸坝肩排水沟下游段桩号 Y0+425.26-Y0+513.57 段，C15 垫层 10cm，C25 钢筋混凝土，排水沟为矩形断面，净断面为  $1.35 \times 1.5\text{m}$ ，最小纵坡度  $i \geq 1.5\%$ 。

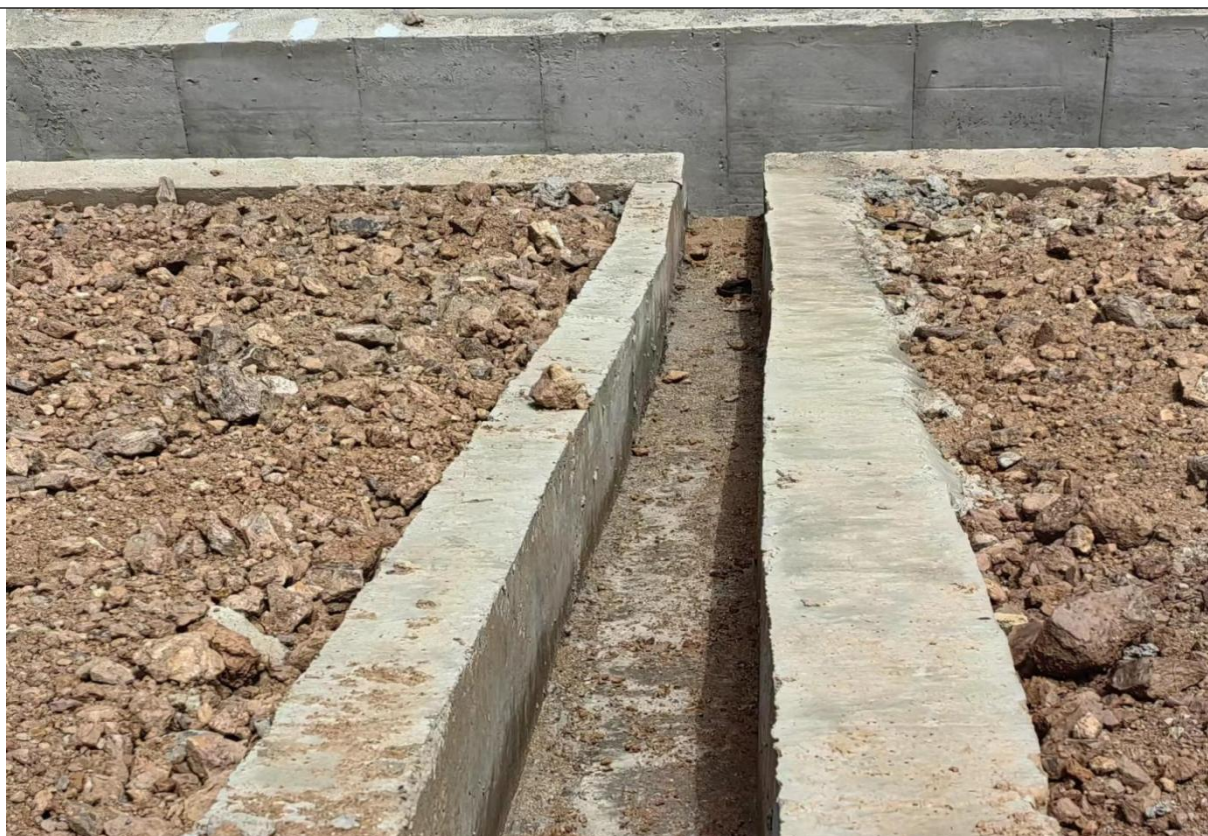
图 2-33 坡面雨水沟图

坡面雨水沟建设为混凝土结构，矩形断面，断面尺寸为  $0.35 \times 0.35\text{m}$ ，排水底坡  $i > 5\%$ ，坡面雨水沟左高右低，右岸末端与右岸溢洪道连接。

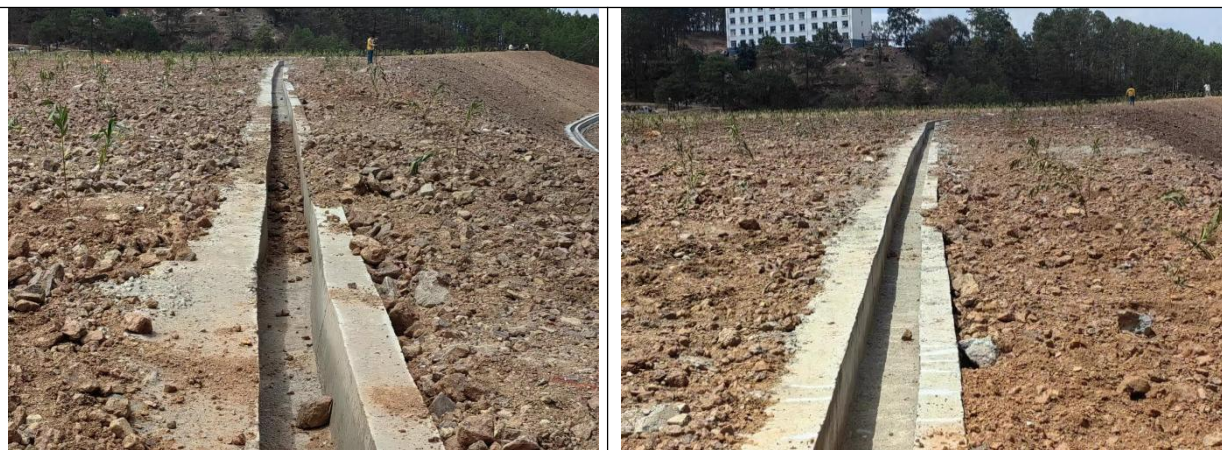
图 2-34 滩面雨水沟图

滩面覆土完成后，设置横纵向的雨水沟，将滩面雨水引入右岸溢洪道。滩面雨水沟采用矩形断面，C25 素混凝土结构，断面尺寸为  $b \times h = 0.35 \times$

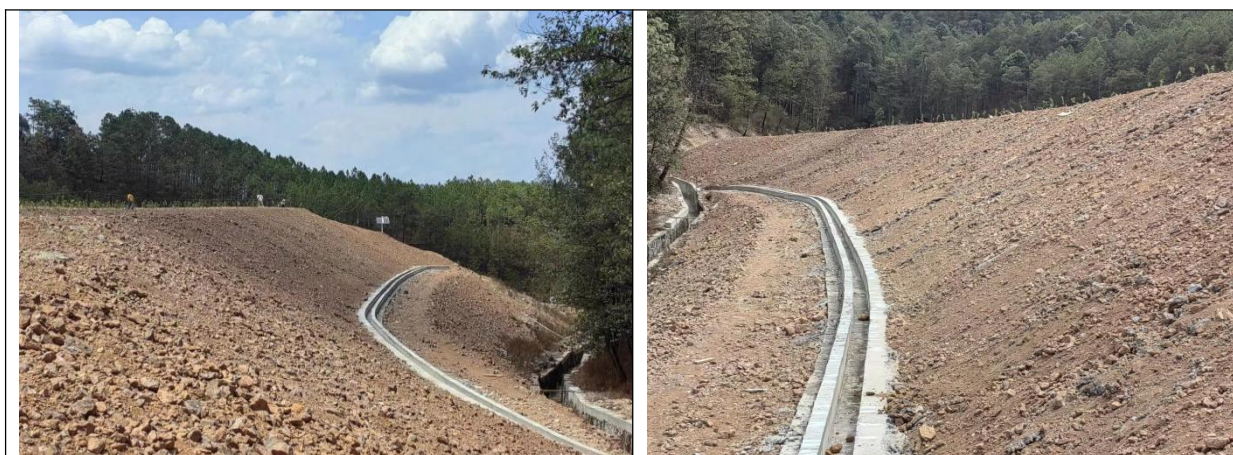
图 2-35 滩面雨水沟

右岸副坝整形后，在 1980.00m 标高设置宽 3m 的平台，平台设置雨水沟，雨水沟末端与右岸溢洪道相连。雨水沟采用 C25 素混凝土结构，矩形断面，断面尺寸为  $b \times h = 0.35 \times 0.35\text{m}$ 。
